# Serviso Informacija

| Kam: | Technikos specialistams / Metrologams | SI-Nr.: | <b>116374</b> |
| Produktas / Sistema: | DTCO 4.0e | Padalinys: | Modernizavimas |

## DTCO 4.0: Programinės įrangos naujinimas į DTCO 4.0e

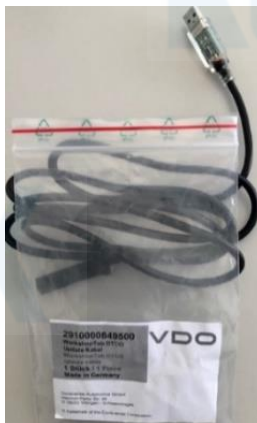
- WorkshopTab (DTCO R4.0e naujinimui būtina bent versija 4.5.3 )
- WorkshopTab DTCO naujinimo kabelis (prekės kodas: 2910000849500)

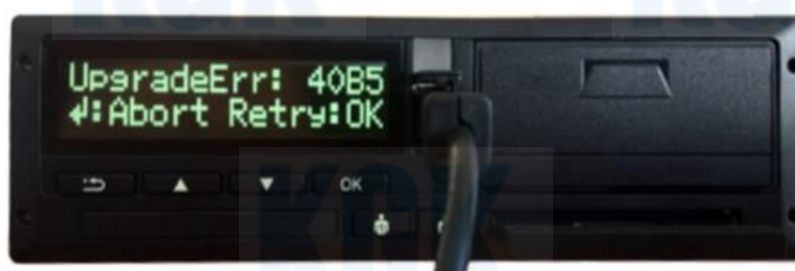
1. Prijunkite DTCO (A jungtį) prie patikimo maitinimo šaltinio (12/24 voltų ar didesnės įtampos) ir įdėkite dirbtuvių kortelę į vieną iš kortelių lizdų. Jei DTCO nėra aktyvuotas (pvz.: sandėlyje turimų įrenginių naujinimas), užtikrinkite, kad prie DTCO nebūtų prijungtas KITAS jutiklis (B jungtis).
2. Įdėję dirbtuvių kortelę į DTCO, pasirinkite meniu punktą **“SW upgrade”**. Po užklauskos apie duomenų nuskaitymą (tik aktyvuotiems įrenginiams), būsite paraginti išimti dirbtuvių kortelę. DTCO pereina į programinės įrangos naujinimo režimą.
3. Turite palaukti, kol ekrane pasirodys šis pranešimas: **upgrade error 40B5** (timeout).

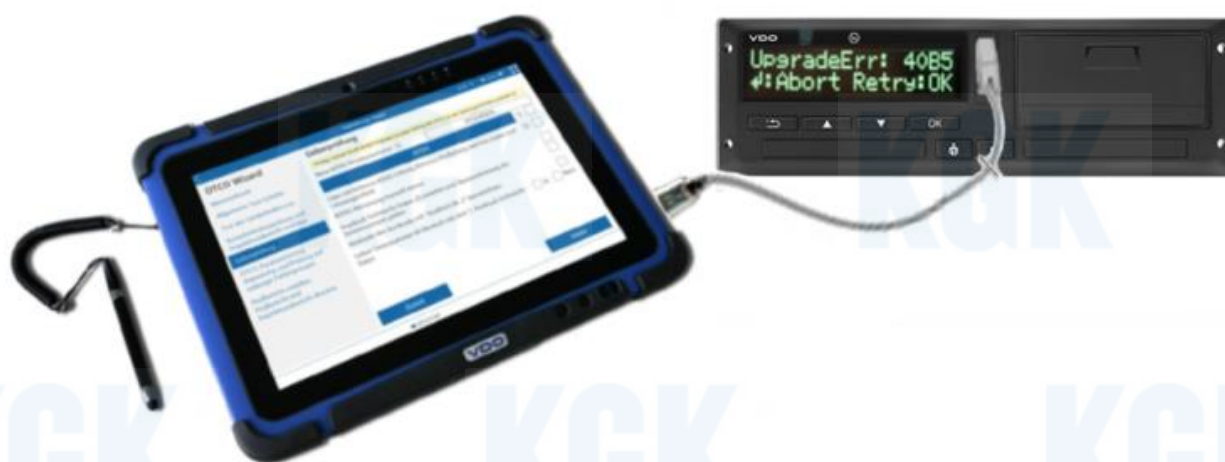
4. Pasirinkite WorkshopTab meniu punktą **Programinės įrangos naujinimas** skyriuje **Tachografo identifikavimas**.

Prijunkite WorkshopTab prie DTCO tam naudojant DTCO naujinimo kabelį:

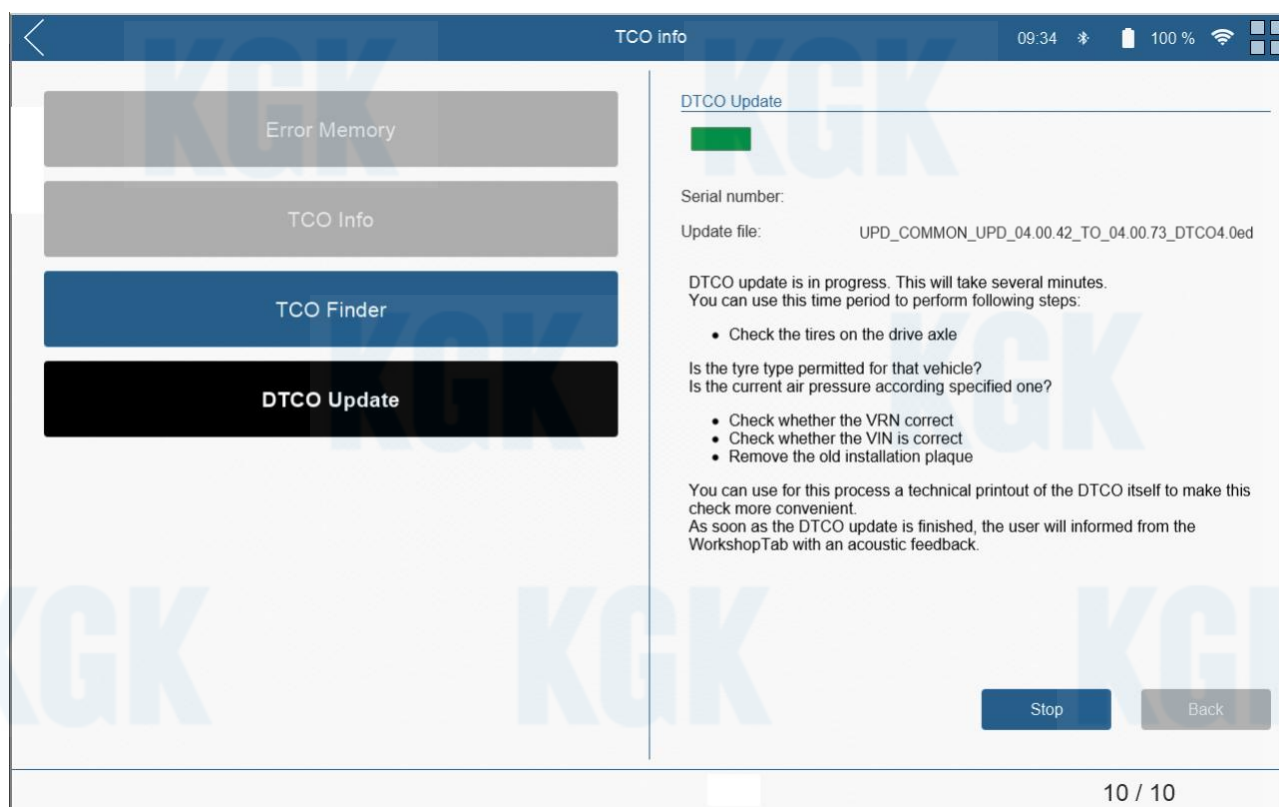
6. WorkshopTab bando užmegzti ryšį su tachografu:

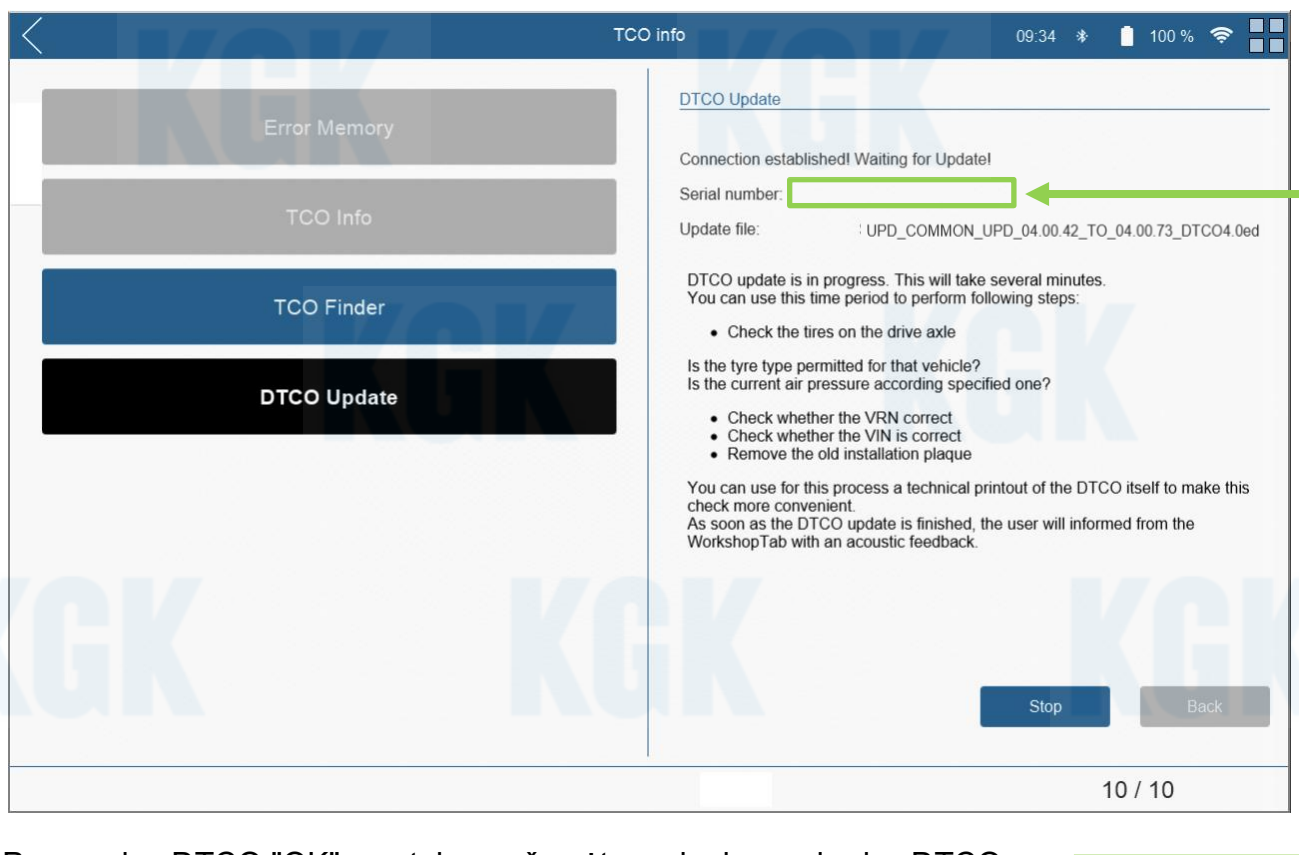
7. WorkshopTab ekrane vaizduojama žinutė **Sujungta. Laukiamas naujinimas.**  
Paspauskite DTCO "OK" mygtuką, kad būtų siunčiamas DTCO serijos numeris.

Paspaudus DTCO "OK" mygtuką, pažymėtame lauke pasirodys DTCO serijos numeris

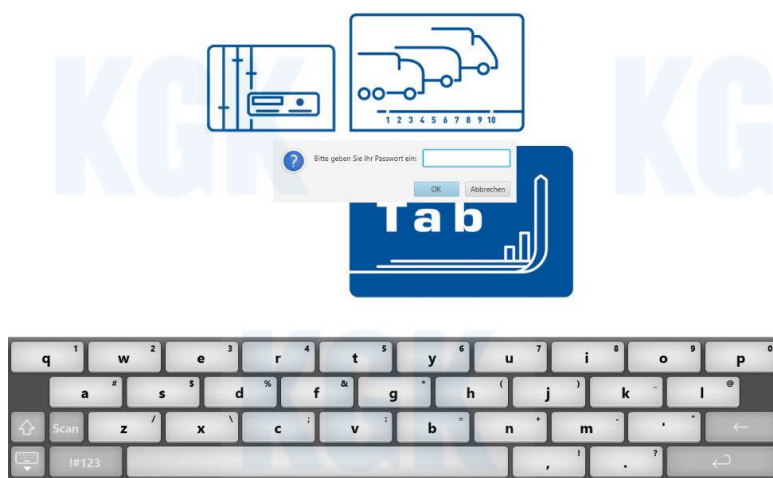
8. Įveskite sertifikato slaptažodį, prieš tai sukurtą ir įvestą į WorkshopTab ir patvirtinkite su "OK" arba "Enter".

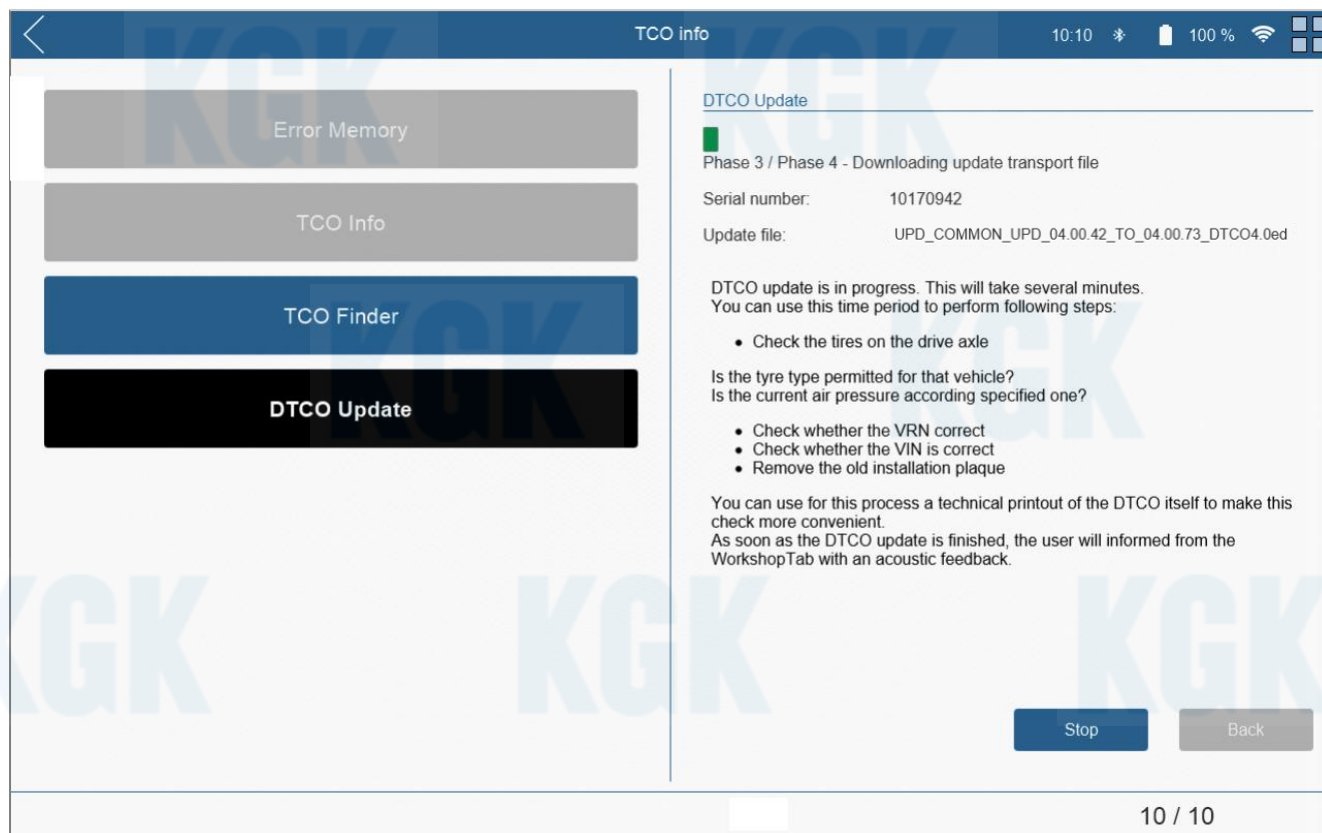
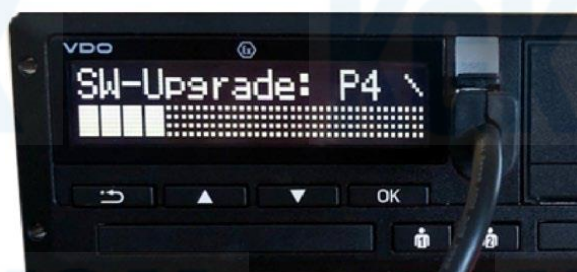
9. Pradedamas programinės įrangos naujinimas. Po sertifikato atpažinimo pradedamas tikrasis duomenų siuntimas į DTCO. Būseną galima stebėti tiek DTCO, tiek WorkshopTab:

Naujinimas bus baigtas po kelių minučių (nuo slaptažodžio įvedimo momento). Naujinimo pabaigoje, DTCO ekrane, vaizduojamas pranešimas **“upgrade done”**

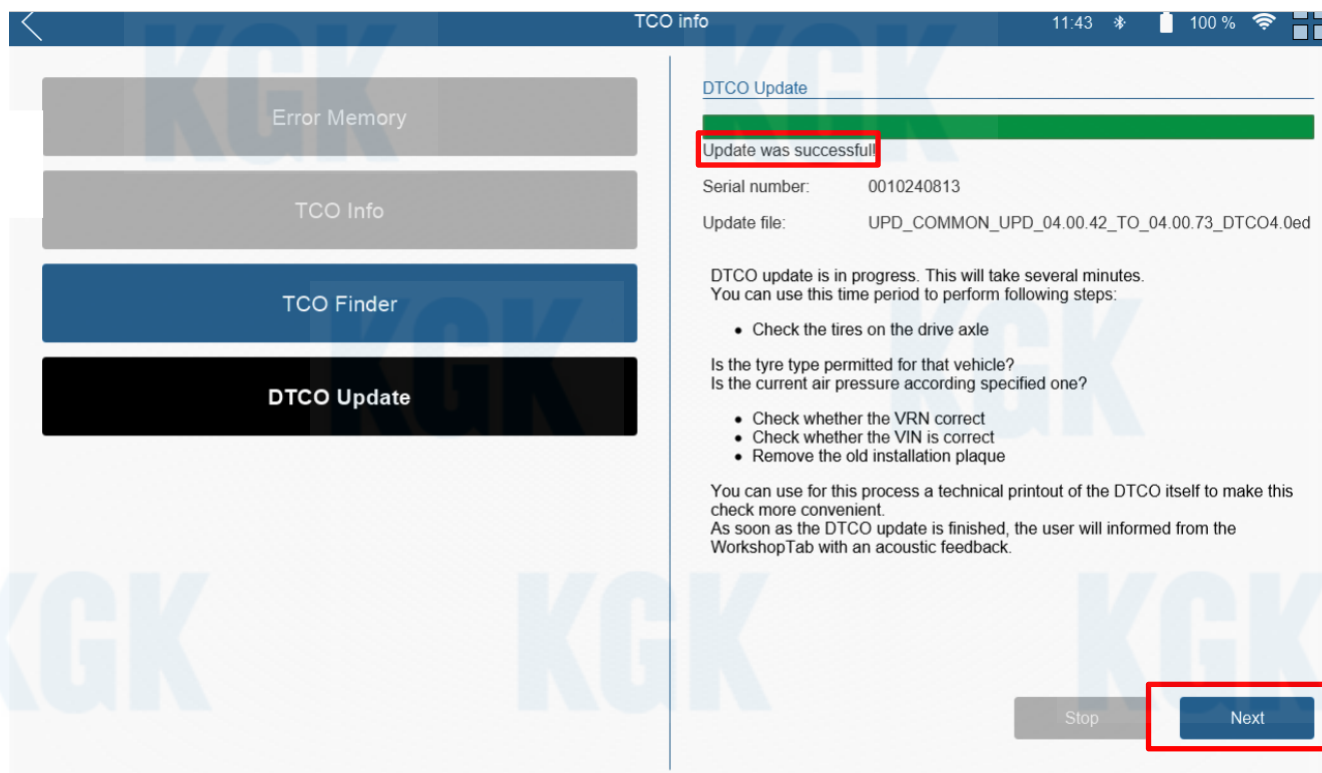
10. Užbaigus naujinimą, WorkshopTab vaizduojamas atitinkamas pranešimas, o vedlys siūlo pereiti į kitą žingsnį.

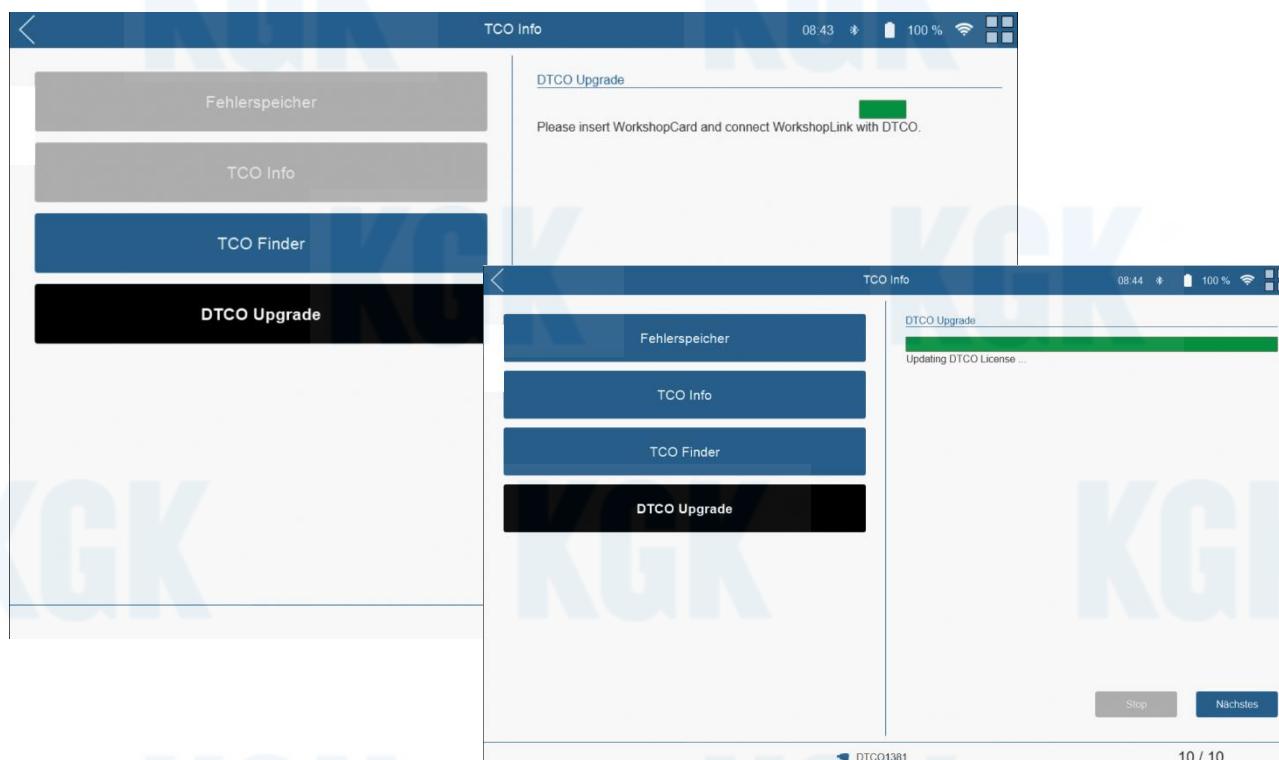
11. Jūsų bus paprašyta prie DTCO prijungti WorkshopLink ir į vieną DTCO lizdų įdėti dirbtuvių kortelę. Tuomet į DTCO įrašomas licencijos kodas.

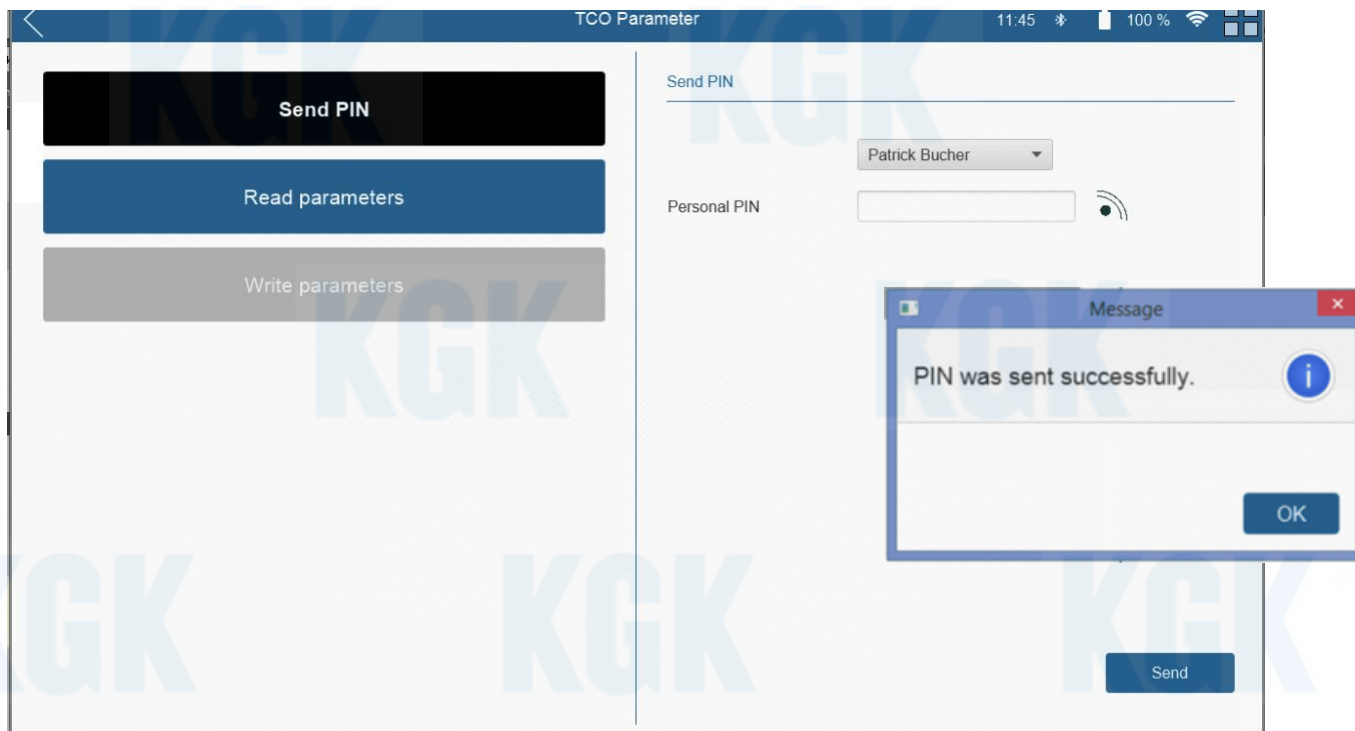
12. Įveskite atitinkamos įdėtos dirbtuvių kortelės PIN kodą ir patvirtinkite paspausdami „Siųsti“.

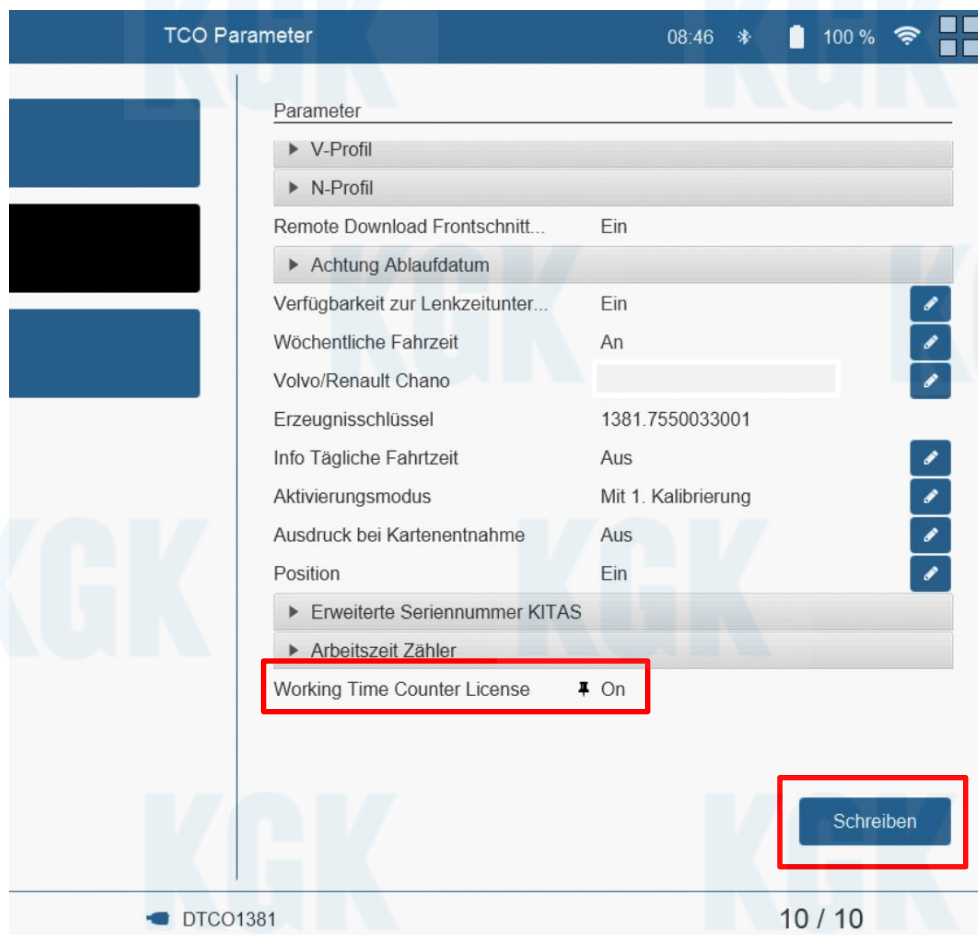
13. Nuskaitomi DTCO parametrai ir darbo laiko skaitiklis automatiškai nustatomas aktyviu. Paspauskite mygtuką "Įrašyti". Įrašius aktyvuojamas darbo laiko skaitiklis.

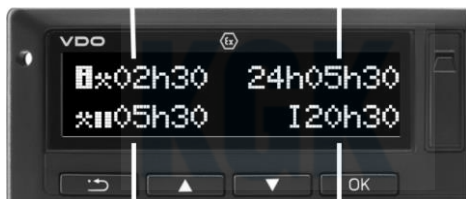
Darbo laiko skaitiklis nuo šiol vaizduojamas DTCO ekrane:

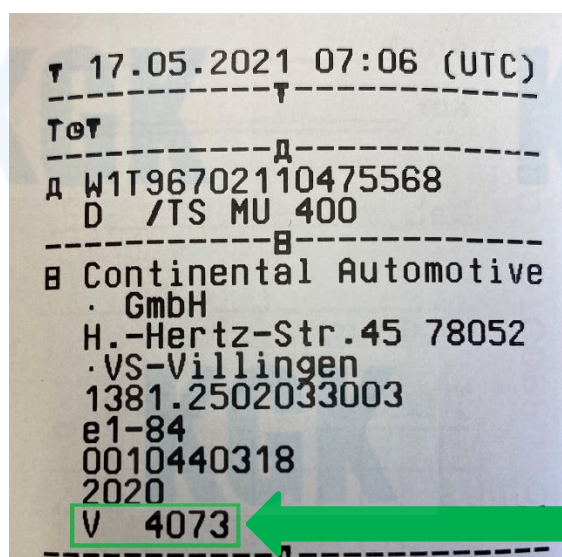
Sėkmingai užbaigtas programinės įrangos atnaujinimas į DTCO 4.0e versiją. Techninių duomenų spaudinyje turite matyti programinės įrangos versiją 4073:
